Nieuwsbulletin uit de praktijk

Een walsmachine met 75 pk turbodiesel motor presteert slecht door een verstopping in het roefilter. Het betreft een passief roefilter, welke er achteraf op gemonteerd is. De urenstand van de machine is nog erg laag.

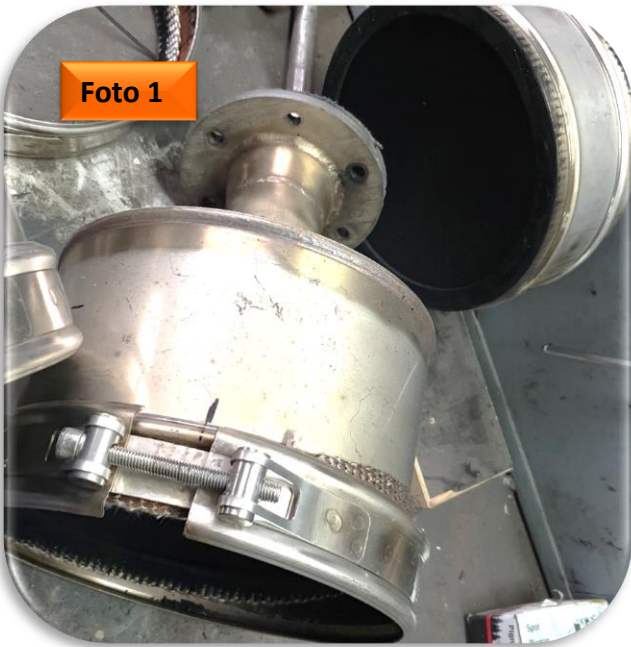
Foto 1

- Foto 1: Flens deel waar oxi kat en roetfilter tegenaan gemonteerd zitten.
- Foto 2: Oxidatie katalysator element.
- Foto 3: Het roetfilter element.
- Foto 4: Roet vervuiling inlaatzijde roetfilter.
- Foto 5: Het afvullen van het roetfilter met reiniger.
- Foto 6: het roetfilter staat in de buis te weken met reiniger.
