Nieuwsbulletin uit de praktijk

Een graafmachine met commonrail dieselmotor Tier 4 voorzien van roetfilter en SCR systeem valt regelmatig in noodloop. De machine word flink belast en heeft ongeveer 9600 uur gedraaid.

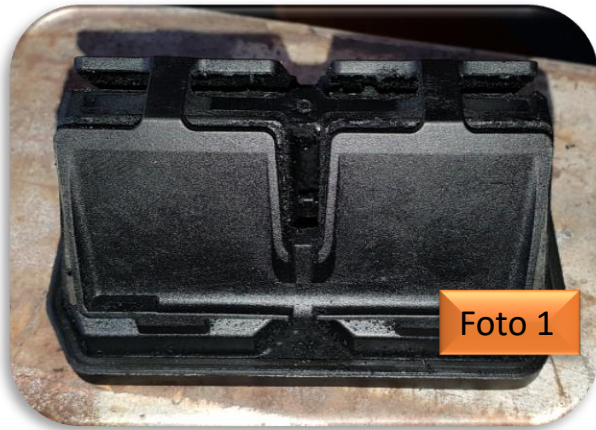
Foto 1

Foto 1: Membraamklep van EGR

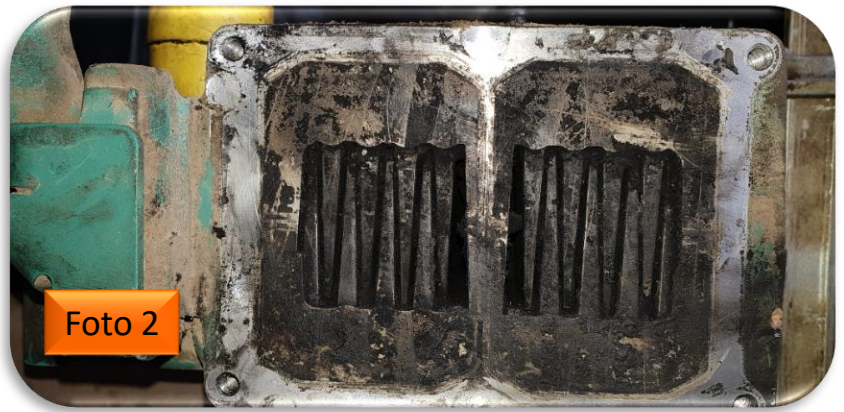
Foto 2

Foto 2: Vuil bij ingang van EGR koeler

De EGR massameter is handmatig gereinigd, evenals wat slangen en aanvoerkanalen. De EGR koeler is gedemonteerd, en afgestopt met conussen zodat we deze vol konden gieten met Shoot Cleaner, er ging ongeveer 3 liter in. Dit hebben we 1,5 uur laten inweken, om het roet / kool op te lossen en zacht te maken, dit was de minimale inweektijd, mag maximaal 4 uur! Vervolgens hebben we de koeler leeggemaakt en uitgespoeld met een hogedruk reiniger totdat er geen vuil meer uit kwam. In dit geval kon dat omdat dit een vrij dikwandig systeem was, met dunwandige RVS systemen raden wij geen hoge druk aan, om vervorming te voorkomen van het koellichaam (geeft later mogelijk scheurtjes en lekkage). Nadat alles weer schoon was is alles met nieuwe pakkingen gemonteerd en zijn de fouten gereset. De Machine is weer in gebruik gesteld.

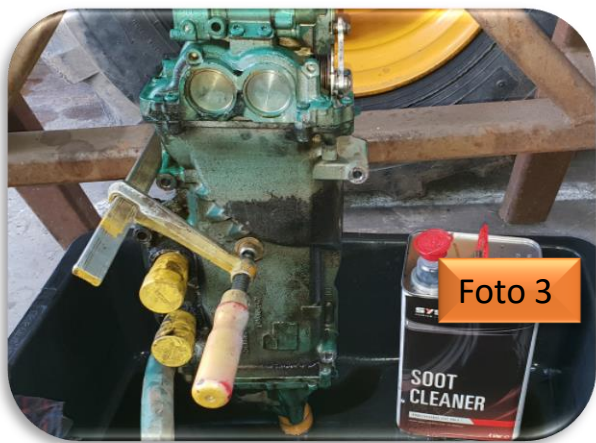
Foto 3

Foto 3: De EGR koeler in de week

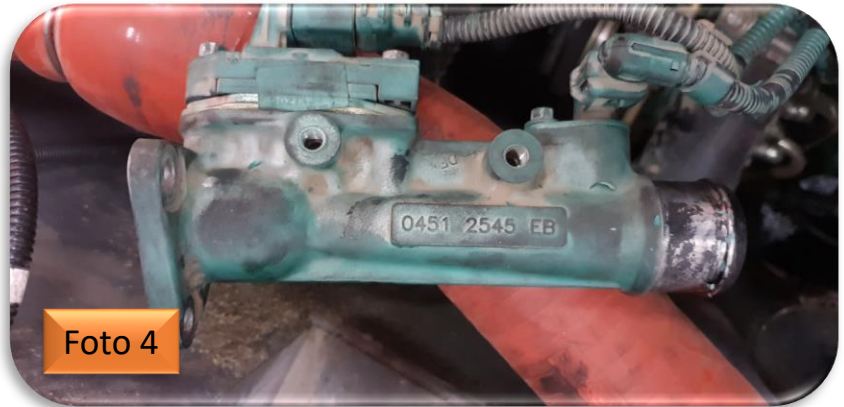
Foto 4

Foto 4: EGR flow meter met drukverschilsensor over de venturi

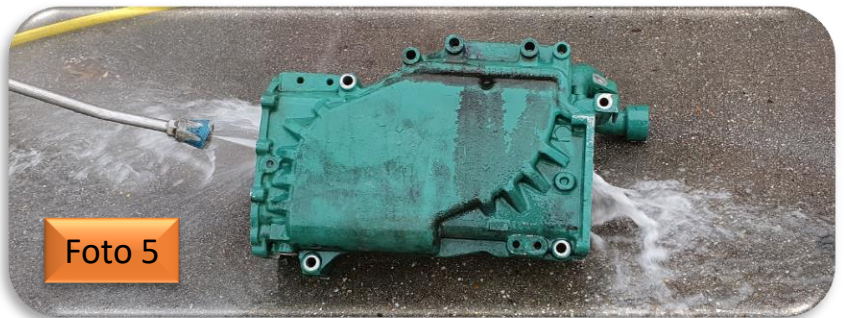
Foto 5

Foto 5: Uitspoelen EGR koeler

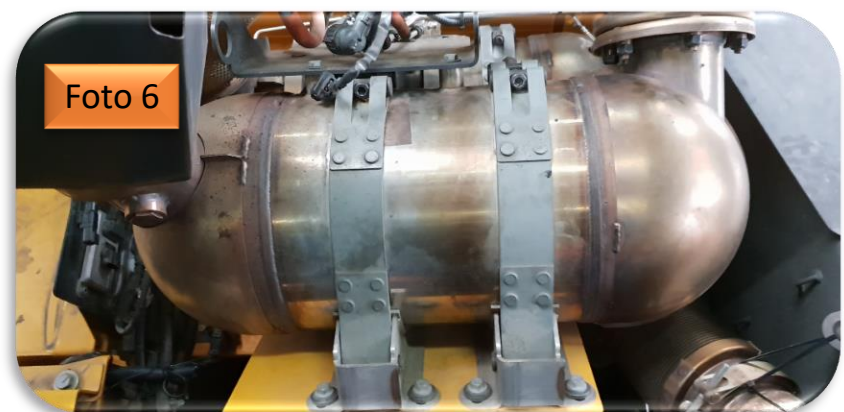
Foto 6

Foto 6: DOC en DPF
