Nieuwsbulletin uit de praktijk

Vrachtwagen 4 cilinder euro 6 geeft storingsmelding en mist vermogen.
Kilometerstand 45.000KM.

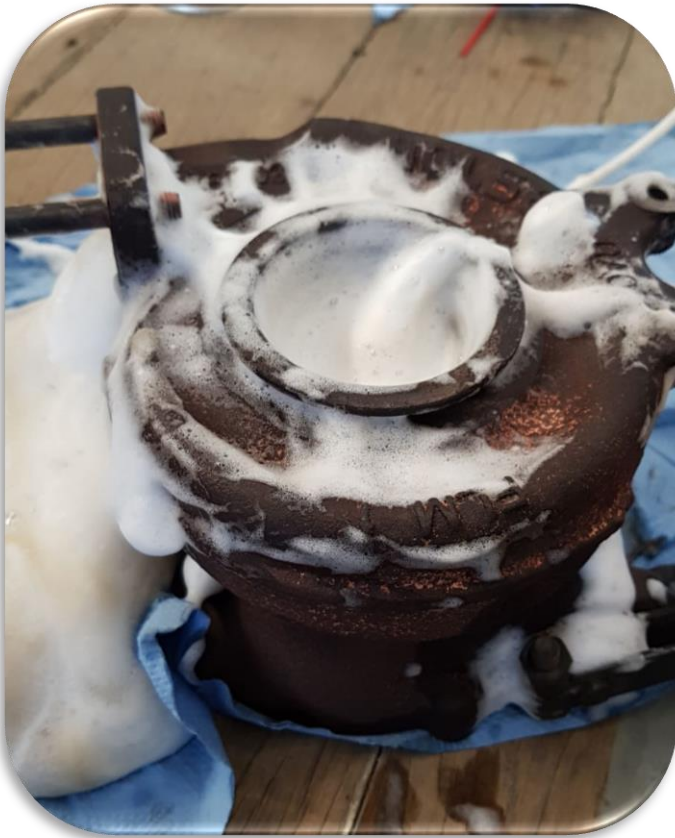
Foto linksboven: Slakkenhuis en verstel mechanisme in de week met Carbon Foam Cleaner.

Om goed bij het variabele gedeelte te kunnen komen hebben we de turbo in dit geval gedemonteerd. (vaak is dit niet nodig). Het mechanisme met de vanen is flink in geschuimd met Carbon Foam Cleaner K1 en dit heeft 10 minuten ingeweekt. Voorzichtig hebben we het mechanisme handmatig bewogen om meer slag te krijgen. Daarna is het mechanisme met Carbon Foam Neutraliser K2 ingespoten, welke het schuim neutraliseert en het oppervlak smeert. De hele procedure is 3 x herhaald, totdat alles blinkend schoon was en de turbo zonder weerstand volledig te verstellen was. De turbo is weer gemonteerd en aan de tankinhoud hebben we 2 doseringen Diesel System Cleaner toegevoegd om het brandstofsysteem grondig te reinigen. Aan de motorolie hebben we 2 doseringen Oil System Cleaner toegevoegd en vervolgens hebben we de motor 2,5 uur laten draaien om te spoelen. Daarna is olie en oliefilter vernieuwd en de motor ECU gereset. Na een flinke proefrit is de auto aan de klant meegegeven.

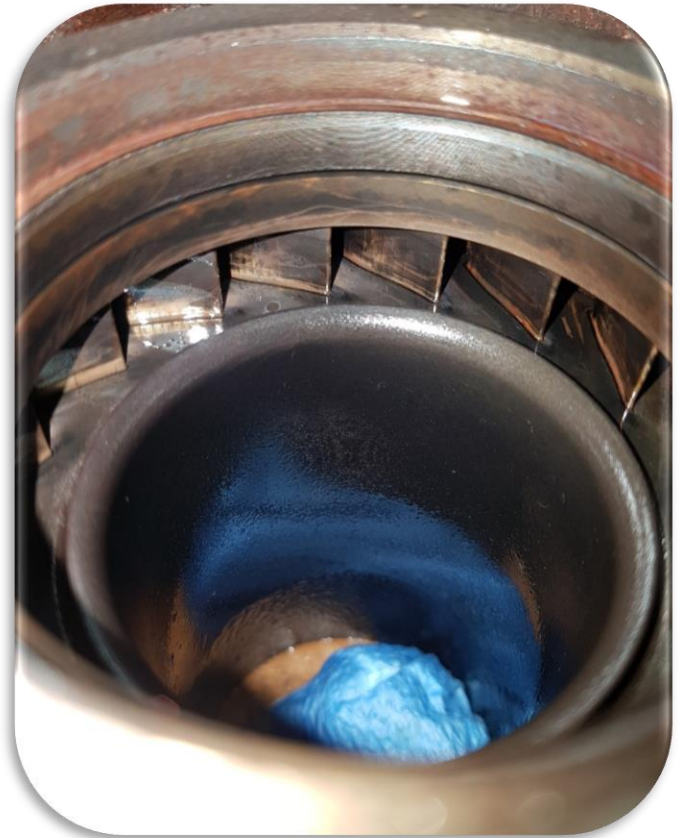
Foto rechtsboven: Het resultaat, blinkende vanen, welke het uitlaatgas sturen richting het turbine wiel.

Door het reinigen van de turbo werkt de verstelling weer accuraat en heeft de motor weer vol vermogen. De aanwezige vervuiling in de motor en cilinders is weggenomen door de motor spoeling. Door het reinigen van het brandstofsysteem is de inspuiting weer optimaal wat resulteert in een mooie verbranding. Na één maand nog geen storingsmeldingen of klachten waargenomen door de berijder. Voor de toekomst is het belangrijk om bij onderhoud rekening te houden met vervuiling i.v.m. het gebruik van de truck.
