## Nieuwsbulletin uit de praktijk

### Storingsomschrijving:

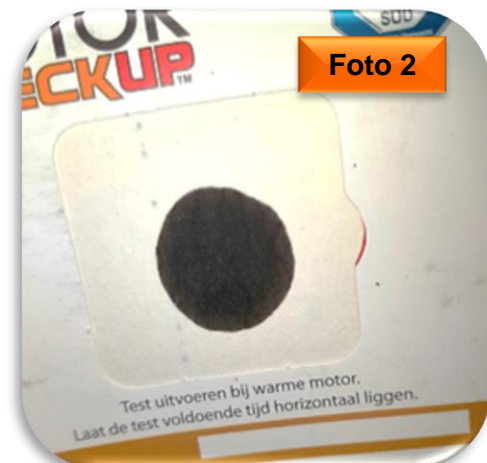
De EGR klep bleek na demontage mechanisch defect, waardoor deze niet meer gesloten kon worden. Door de langdurige incorrecte EGR werking heeft de motor constant te veel uitlaatgas via de inlaat de motor in gekregen. Dit gas bevat weinig zuurstof, waardoor de verbranding een stuk minder mooi tot stand komt en meer roet genereerd. Na onderzoek bleken het inlaatspruitstuk, de kleppen, de EGR koeler en de oxidatie katalysator ernstig vervuild door roet. De motorolie was hierdoor ook zwaarder belast met roet + verbrandingsgassen en volledig verzadigd.

1. Defect EGR verstel mechanisme
2. Motorolietest met MOTORcheckUP
3. Inlaatklep reiniging behandeling
4. Roetophoping bij ingang van de katalysator
5. De katalysator in de week met DPF partikel remover.

Het inlaatspruitstuk inclusief de EGR klep is geheel vernieuwd, omdat daar geen losse onderdelen voor verkrijgbaar waren. De EGR koeler is gedemonteerd, en gereinigd met Systac Shoot Cleaner. Deze vloeistof heeft 1,5 uur ingeweekt om het roet / kool op te lossen en zacht te maken. Daarna is de koeler met heet water uitgespoeld. De inlaatkanalen en inlaat kleppen zijn in geschuimd met Systac Carbon Foam Cleaner K1, na een inweek periode hebben we de kanalen en kleppen geborsteld en nogmaals in geschuimd. Na nogmaals een inweek tijd van 20 minuten hebben we Carbon Foam Neutralizer K2 op de kleppen en kanalen gespoten, waardoor er een chemische reactie plaatsvindt en het schuim overgaat naar vloeistof. Daarna hebben we de kanalen uitgeblazen met perslucht, waarna de kleppen en kanalen schoon waren. De katalysator hebben we vol gegoten met Systac DPF partikel remover, de vloeistof heeft 10 uur gewerkt, waarna ook dit onderdeel met heet water is uitgespoeld. Omdat de uitlaat gedemonteerd was konden we ook de turbo aan beide zijde reinigen met Carbon Foam K1 en K2, hier zat namelijk ook wat vervuiling op. Nadat alles weer in elkaar gezet is hebben we de aan de motorolie Systac Oil System Cleaner toegevoegd en de motor 2 uur geflucht. De motorolie en het filter zijn daarna vernieuwd en de storingen gereset. Als afronding hebben we 1 dosering Systac diesel system Cleaner aan de tankinhoud toegevoegd.
