Nieuwsbulletin uit de praktijk

Storingsomschrijving:

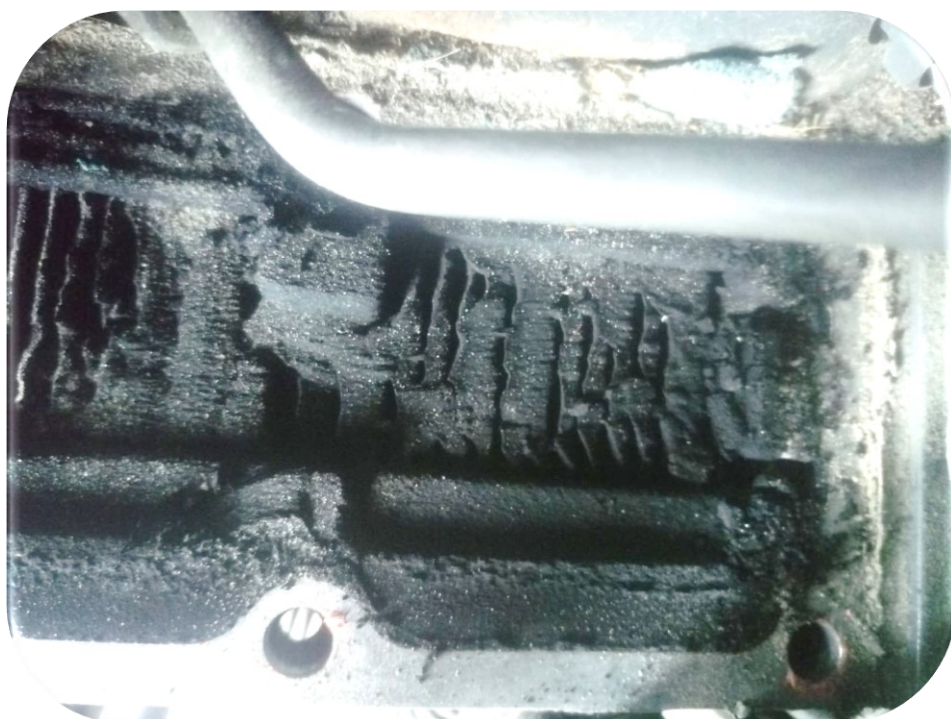
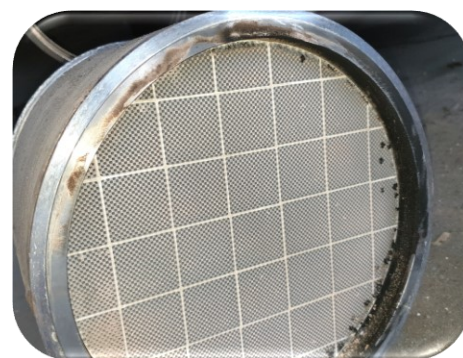
Een stadsbus, met euro 6 dieselmotor geeft inlaatdruk storingen en presteert matig. Het betreft een Dieselmotor met Diesel Oxidatie katalysator, Roetfilter en SCR-katalysator. De klant geeft aan dat de inlaatlucht verwarmers in het inlaatspruitstuk verstopt zit met roet. Dit komt vaker voor en het reinigen kost veel tijd omdat het onderdeel gedemonteerd moest worden, de vraag was, kan dat zonder demontage om zo een tijdsbesparing te realiseren. Het roetfilter en de SCR-katalysator waren al losgehaald en gecontroleerd op vervuiling, dit bleek heel erg mee te vallen. **Linker foto verstopping warmte element. Foto rechtsboven inlaatzijde DPF. Foto rechtsonder uitlaatzijde DPF.**

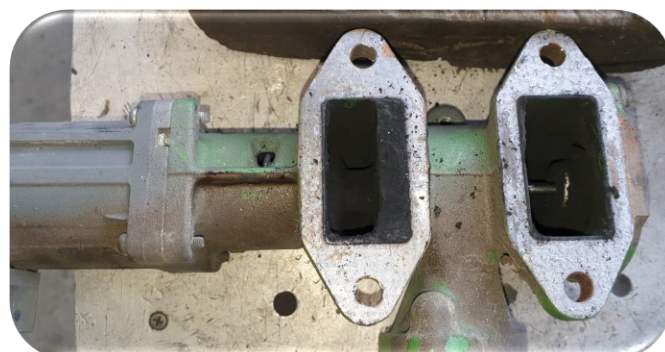
Boven het warmte element zit de inlaatbuis gemonteerd, met daarbovenop de EGR klep. Wat er gebeurt is dat roet vanuit de EGR als eerste in aanraking komt met het element en slaat daar deels op neer. Als het warmte element tijdens de start op temperatuur komt bakt het roet vast aan het element. Dit wordt laag voor laag dagelijks opgebouwd, net zo lang totdat er een storing ontstaat. De EGR-klep en de aanzuigbuis waren ook vervuild, maar niet heel ernstig. **Foto linksonder de inlaatbuis. Foto rechtsonder de EGR-klep.**
