Nieuwsbulletin uit de praktijk

Een walsmachine met 75 pk turbodiesel motor presteert slecht door een verstopping in het roefilter. Het betreft een passief roefilter, welke er achteraf op gemonteerd is. De urenstand van de machine is nog erg laag.

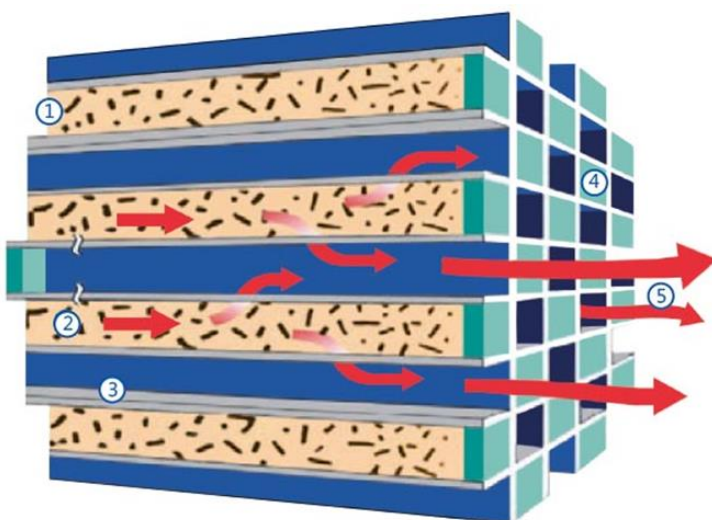
Dit achteraf gemonteerd roefilter heeft een oxidatie katalysator voor het roefilter in dezelfde behuizing. Maar ook het roefilter element zelf is gecoat met edelmetalen zoals een diesel oxidatiekatalysator. Dit heeft als gevolg dat het filter element bij een uitlaatgas temperatuur uit de motor van 230 graden Celsius zichzelf continu regenereert. Het filter verlaagt roetuitstoot tot -99%, hydrocarbons (HC) en carbon monoxide (CO) tot -90% en zet deze om in minder schadelijke uitlaatgassen. (CO₂, H₂O).

- 1 uitlaatgas inlaat (Roet, CO, HC)
- 2 Gefilterde Deeltjes (Roet)
- 3 Keramische filterkanaal wanden met katalyserende coating.
- 4 afdichtingen
- 5 Uitlaatgas uitlaat (CO₂, H₂O)
